### **ANOMALIA EM ROLAMENTO DE BAIXA ROTAÇÃO**

No seguimento de uma inspeção de rotina a uma caixa redutora num equipamento de baixa rotação (veio mais lento com 6 RPM), verificaram-se impactos não característicos do normal funcionamento.

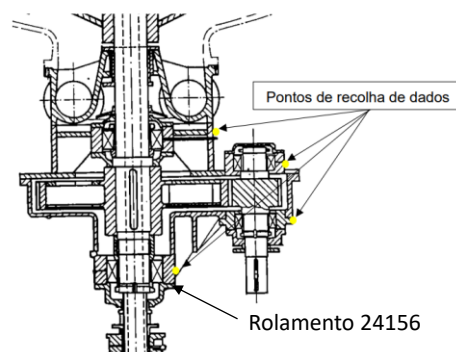
**Fig. 1 – Esquema do equipamento**

Após a deteção da anomalia, procedeu-se à identificação da criticidade do equipamento para o processo e da criticidade do tipo de anomalia (Rolamento fixo, lubrificado a óleo, num veio vertical, a suportar várias toneladas). Este revelou ser um equipamento crítico para a instalação, com um tempo de reparação muito elevado dada a localização e função do equipamento.

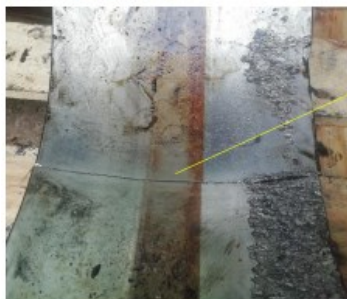
Degradações severas, com desagregação de material, numa das pistas de rolamento do anel externo (lado da tampa inferior de suporte do rolamento), tendo culminado numa fratura transversal durante o serviço.

*Anel externo do rolamento retirado de serviço (aspecto da zona fraturada)*

- Com a intervenção planeada, evitou-se uma paragem não planeada por falha total do rolamento;
- **Sugestão de melhoria:** Recomendou-se a colocação de uma válvula seccionadora que possibilitasse a recolha de amostras de óleo da cuba onde se encontram os rolamentos e engrenagens;

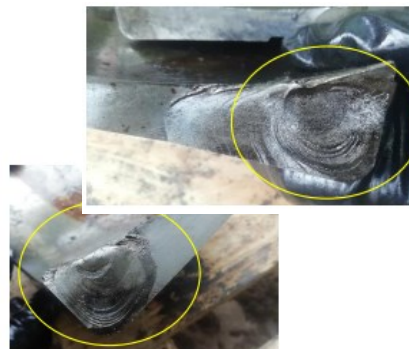
*Zonas do anel externo já com fissuras existentes tendo fraturado totalmente durante o processo de desmontagem*

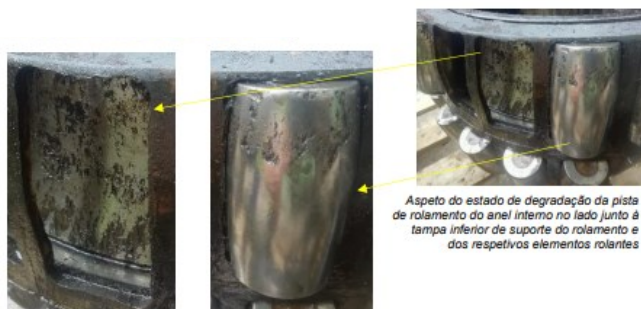
*Aspecto do estado de degradação da pista de rolamento do anel interno no lado junto à tampa inferior de suporte do rolamento e dos respetivos elementos rolantes*
