INTERVENÇÃO TURBO-GERADORA DE VAPOR

A CRL procedeu à execução de uma revisão geral num grupo turbo gerador de 400 kW.

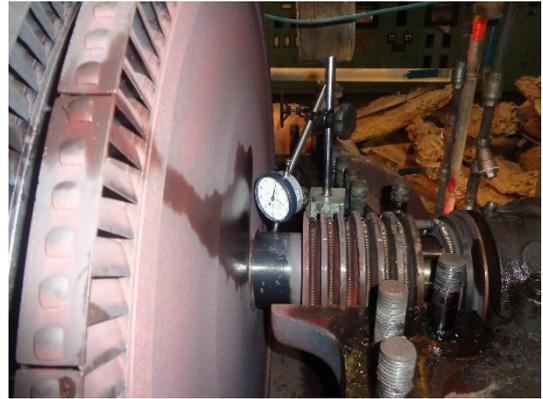
Fig. 1 – Verificação do empeno do rotor da turbina

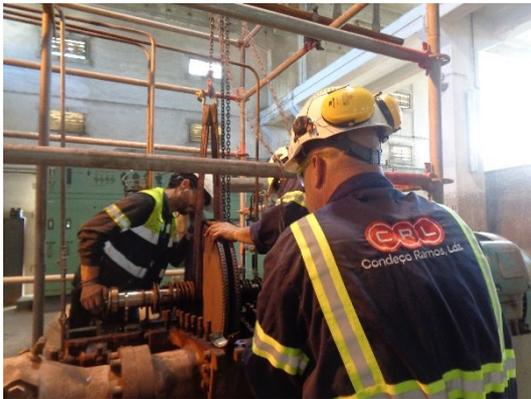
Fig. 2 – Desmontagem do rotor da turbina

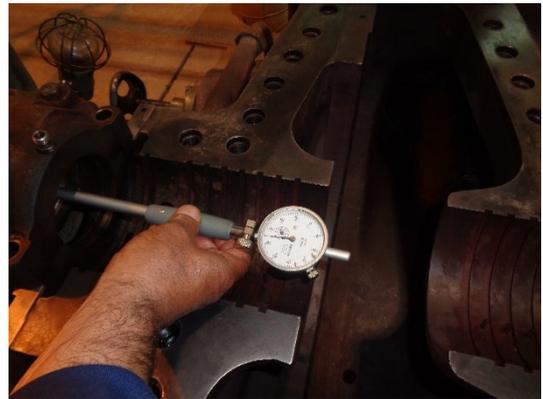
Fig. 3 – Medição de diâmetro e verificação de ovalização das chumaceiras

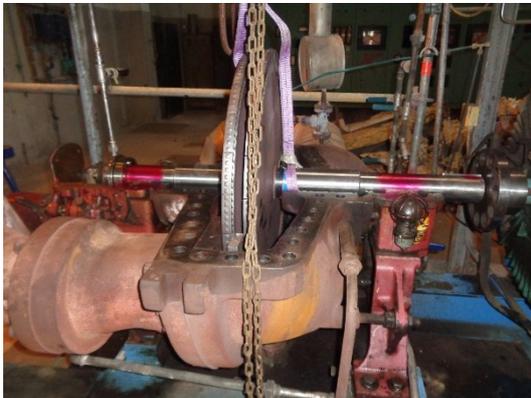
Fig. 4 – Verificação do contacto das chumaceiras de metal antifricção

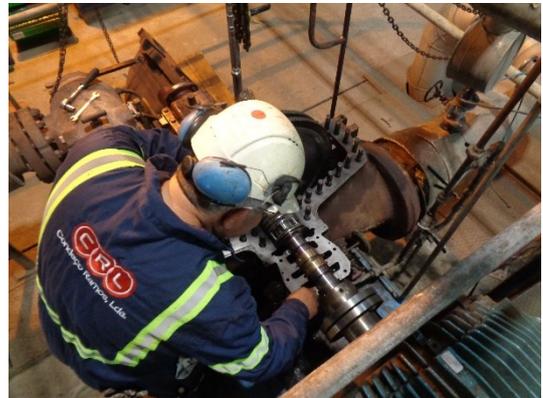
Fig. 5 – Últimos ajustes nas selagens e anel de chapinhagem

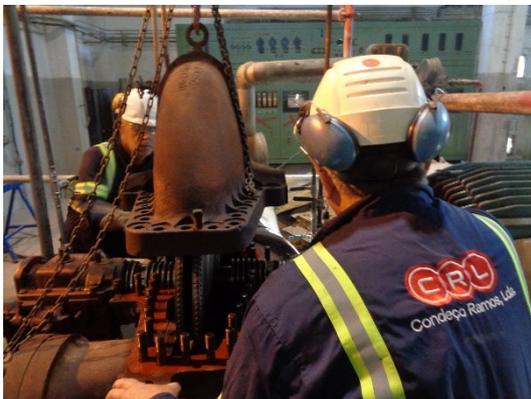
Fig. 6 – Fecho da tampa

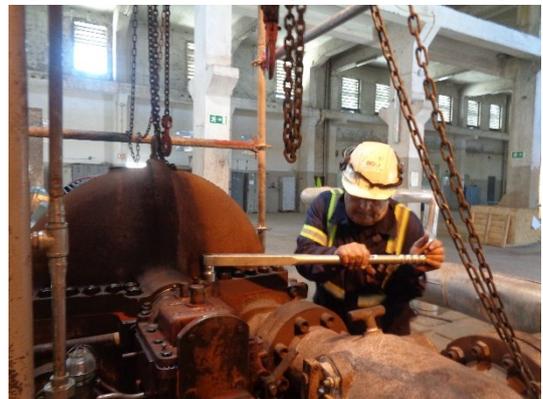
Fig. 7 – Aperto dos parafusos da tampa com chave dinamométrica
