## REDUTOR DE MUITO BAIXA ROTAÇÃO DE UM DECANTADOR (2-100 RPM)

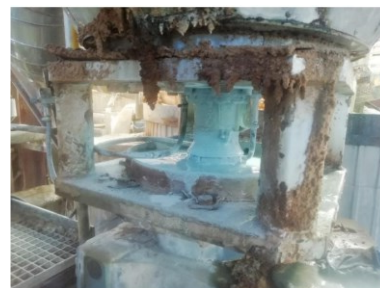
Numa inspeção de rotina a uma caixa redutora num equipamento de baixa rotação (veio mais lento com 2 RPM), verificou-se uma fuga de processo num veio vertical de um agitador de um decantador, que por sua vez caía numa bacia de retenção com um dreno para encaminhamento de fugas processuais.

**Fig. 1 – Fuga abundante pelo empanque mecânico do veio do agitador**

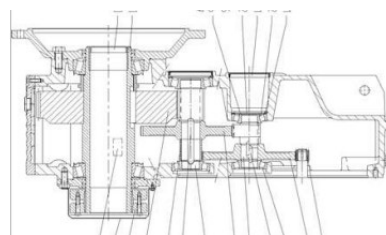
Após a deteção sensorial de um ruído anómalo intermitente, por parte das equipas de manutenção, procedeu-se à tentativa de caracterização do mesmo. A tipologia do equipamento (veios de rotação muito baixa com baixa potência transmitida) não permitiu identificar a anomalia com uma inspeção de vibrações.

**Fig. 2 – Redutor de acionamento do agitador**

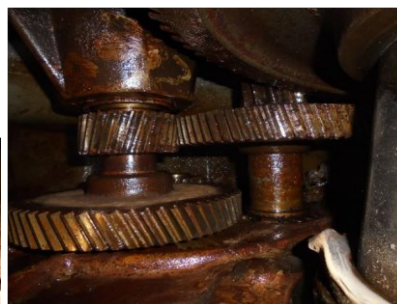
Após a avaliação da falha ocorrida no redutor, detetaram-se duas situações anómalas: Elevada contaminação (Fig. 3) e baixo nível de óleo (Fig. 5).

**Fig. 3 – Interior do redutor de acionamento do agitador**

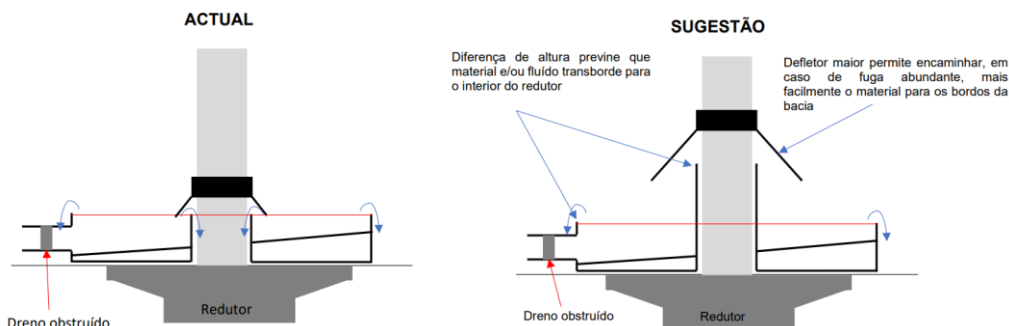
**Fig. 4 – Sugestão melhoria da bacia de retenção**

- Alteração da configuração da bacia de retenção conforme ilustrado na Fig. 4;
- Colocação de copo de compensação de óleo, num nível superior ao redutor para garantir óleo até nível dos rolamentos superiores;
- Colocação de ponto de lubrificação a massa no rolamento superior do veio de saída com um defletor antes da engrenagem. Permitiria acrescentar mais uma barreira de vedação e garantir a lubrificação do rolamento.

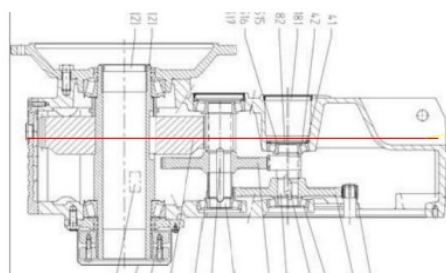
O nível de óleo utilizado, para estas velocidades de rotação, não permitia a correta lubrificação por chapinhagem dos rolamentos superiores do 3º e 4º veio do redutor (mais lentos).

**Fig. 5 – Nível de óleo do redutor**
