EQUILIBRAGEM DINÂMICA ROTOR 10 TON COM UMA ROTAÇÃO DE 670 RPM

Apresentamos um caso em que a inspeção de vibrações ao acionamento de um triturador, revelou desequilíbrio do rotor.

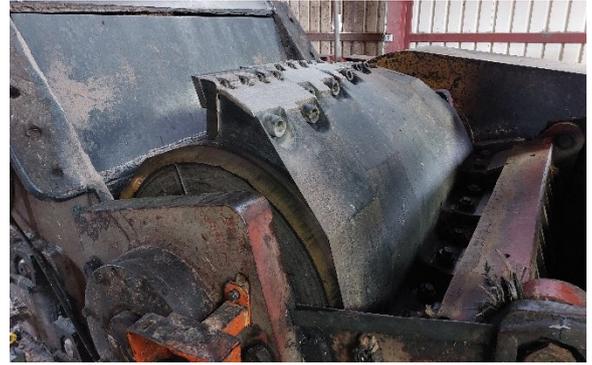
Fig. 1 – Ilustração do rotor do triturador

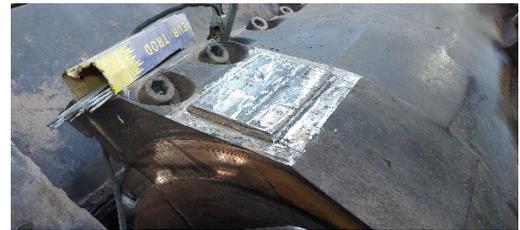
Fig. 2 – Formato massas de equilibragem

- Colocação das massas de correção numa zona em que exista uma menor abrasão por contacto com o material, no declive a seguir às navalhas (Fig. 2);
- Soldadura completa da junta sobreposta para redução de arestas vivas (Fig. 2);
- Utilização de um padrão de enchimento com material duro (Fig. 4).

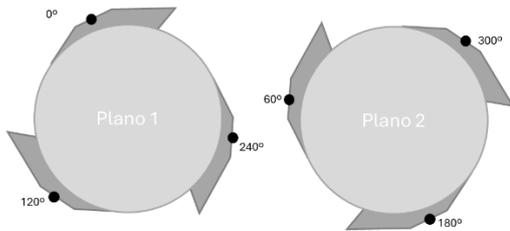
Fig. 3 – Definição de planos e localizações para as massas de equilibragem

AVALIAÇÃO INICIAL			
Pt Medição	1X RPM (Pico)		
NGV Inicial (5H):	10,17 mm/s		
NGV Inicial (6H):	10,10 mm/s		
INFORMAÇÃO DA EQUILIBRAGEM			
	Plano	Qtd	Local
1ª Massa de correção:	1	4,5 kg	120º
	1	5,8 kg	240º
	2	2,5 kg	60º
2ª Massa de correção:	1	0,5 kg	240º
RESULTADO FINAL			
Pt Medição	1X RPM (Pico)		
NGV Final (5H):	2,15 mm/s		
NGV Final (6H):	1,40 mm/s

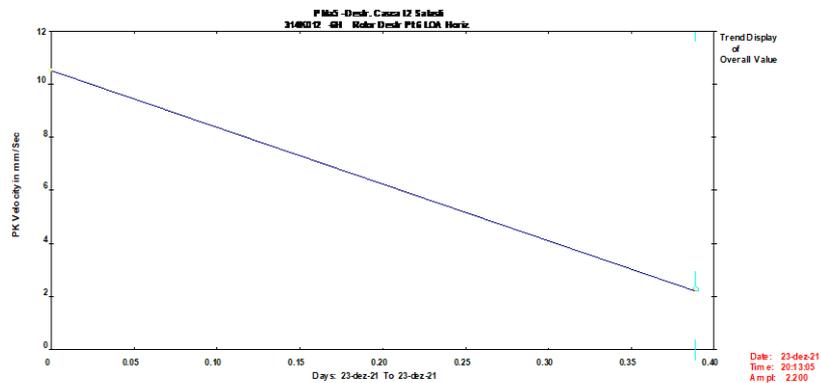
Fig. 5 – Níveis globais de vibração antes e depois da equilibragem

Após a intervenção efetuada, foi possível melhorar consideravelmente a condição dinâmica do equipamento.
