INTERVENÇÃO EM CILINDRO SECADOR

A CRL procedeu a uma intervenção geral a um cilindro secador. A intervenção consistiu nos seguintes principais passos:

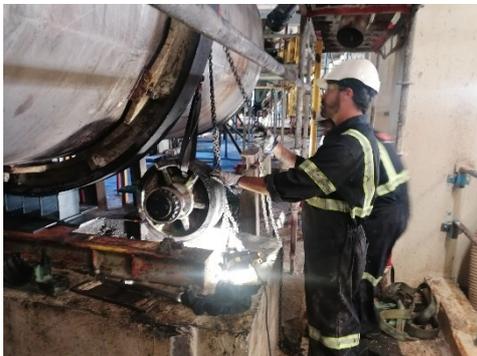
Fig. 2 – Substituição dos roletes

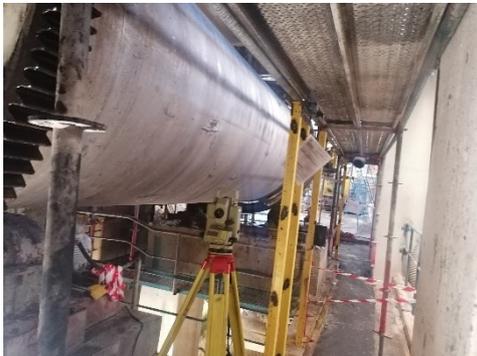
Fig. 4 – Alinhamento dos roletes a partir da linha de centro do secador

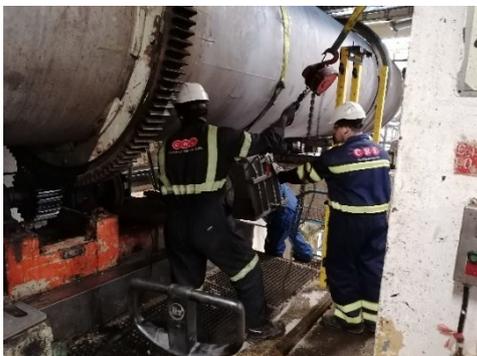
Fig. 6 – Substituição do redutor

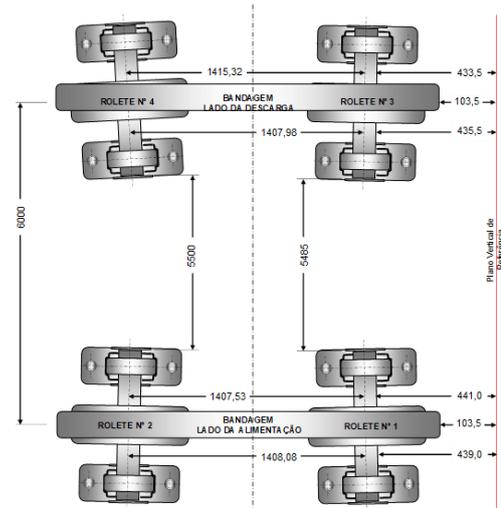
Fig. 1 – Esquema do posicionamento dos roletes relativamente a um plano vertical

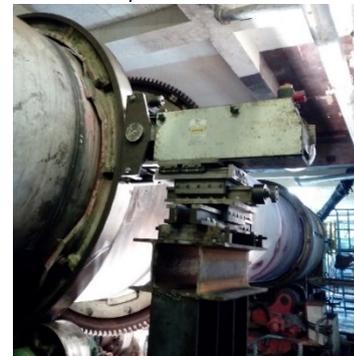
Fig. 3 – Retificação das bandagens

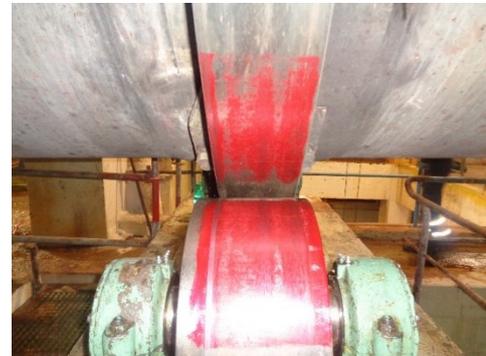
Fig. 5 – Contacto da superfície dos roletes com a bandagem

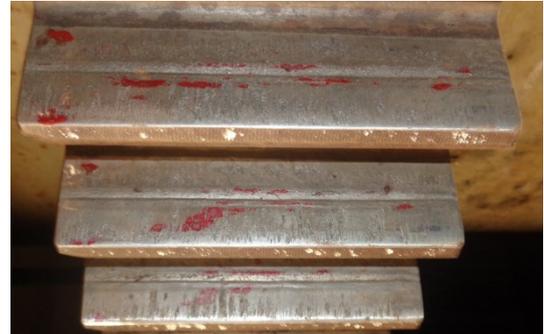
Fig. 7 – Medição de contacto dos dentes da roda de coroa com o pinhão
